Gutachten

Auftraggeber:	Dolphin Trust GmbH, In den Kolkwiesen 68, 30851 Langenhagen-Hannover über: Ingenieurbüro R.-U. Wode, Kolberger Straße 13, 31319 Sehnde
Vorhaben:	Orientierende Altlastuntersuchung auf dem Grundstück Peiner Straße 62 in 31319 Sehnde (ehem. Keramikhütte).
Auftrag vom:	09.04.2016
Aufgestellt am:	19.05.2016
Projekt Nr.:	48410
Seitenzahl:	43
Anlagen:	5
Bearbeiter:	Dipl.-Geow. Dominik Steinmetz Dipl.-Geogr. Christian Etzler
Ausfertigung:	1 (von 4)

Die Dolphin Trust GmbH, Hannover, beauftragte am 09.04.2016 die AWIA Umwelt GmbH, Göttingen, über das Ingenieurbüro R.-U. Wode, Sehnde, mit der Durchführung einer orientierenden Altlastuntersuchung über das Grundstück der ehemaligen Keramikfabrik in Sehnde, Peiner Straße 62.

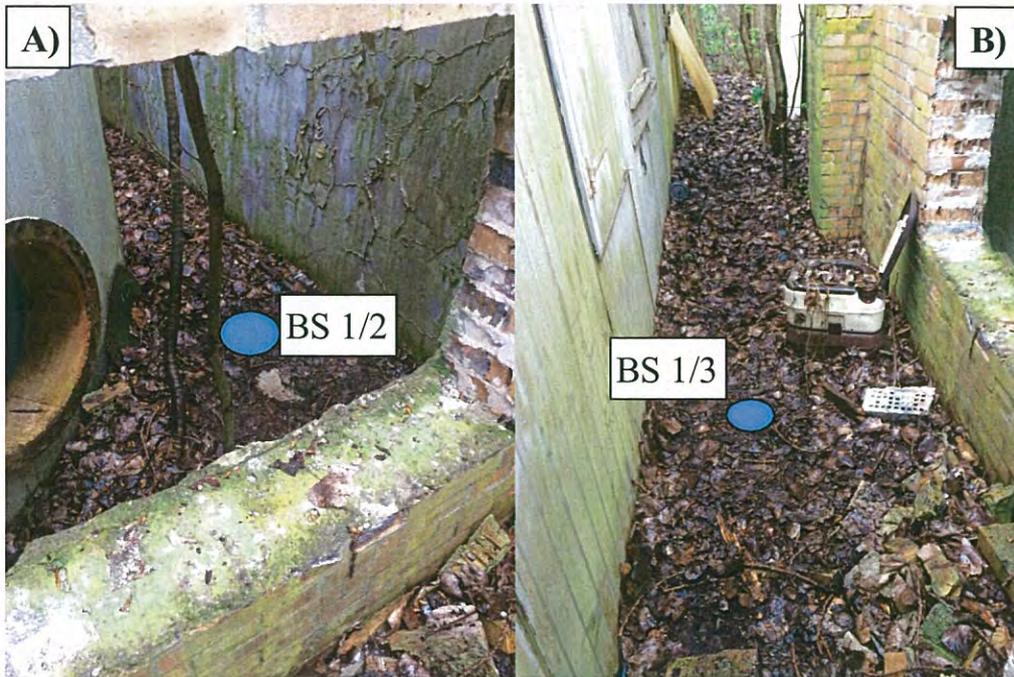
Abbildung 1: A) Blick auf BS 1/2. Blickrichtung NW. B) Blick auf BS 1/3. Blickrichtung W.

Bewertung/Fazit: Im Rahmen der Bohrarbeiten wurden lediglich in der Rammkernsondierung BS 1/2 unterhalb der betonierten Wanne Öl-Belastungen im Erdreich angetroffen. Die Analyseergebnisse zeigen, dass sich der sensorische Befund mit einem KW-Index von 1.300 mg/kg TS bestätigt. Der gemessene Wert bzgl. KW-Index liegt in der Spanne des LAGWA-M-Werts. Die Böden an den übrigen Ansatzpunkten waren sensorisch unauffällig.

Im Bereich des Schweröltanks ist mit einer abfallrechtlich relevanten Öl-Belastung unterhalb des Tanks (Tragschicht der Wanne, oberer Abschnitt des Lias-Tons) zu rechnen. Der Schaden ist örtlich begrenzt, ein Kontakt zum Grundwasser besteht nicht. Eine Altlastrelevanz ist für den Bereich nicht festzustellen.

Die orientierenden Untersuchungen auf dem Grundstück der ehemaligen Keramikfabrik Peiner Straße 62 haben ergeben, dass lediglich im Bereich der **Verdachtsfläche 1**, des mittlerweile geleerten, auf einer gemauerten/betonierten Wanne stehenden Schweröltanks im Südwesten des Grundstücks eine Untergrundbelastung vorliegt. Wahrscheinlich ist es im Zuge der langjährigen Nutzung zu Stoffverlusten gekommen (z. B. beim Betanken, Leckagen, an der Transportleitung), wobei Öl dabei über Risse in der Wanne oder in der Umgebung ins Erdreich eingesickert ist und sich dort verteilt hat. Die Ausdehnung der Belastung ist unbekannt, scheint sich jedoch auf den Bereich direkt unterhalb des Tanks zu beschränken. Bis in 1,5 m Tiefe wurde Ölgeruch am Boden wahrgenommen.

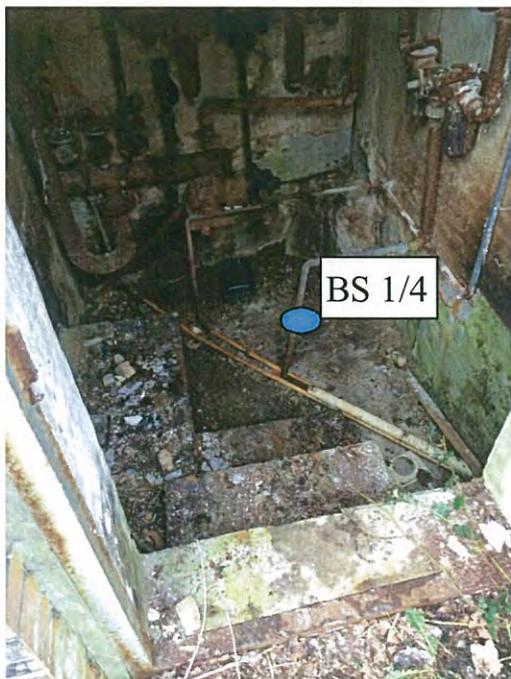
Abbildung 2: Blick auf BS 1/4. Blickrichtung W.

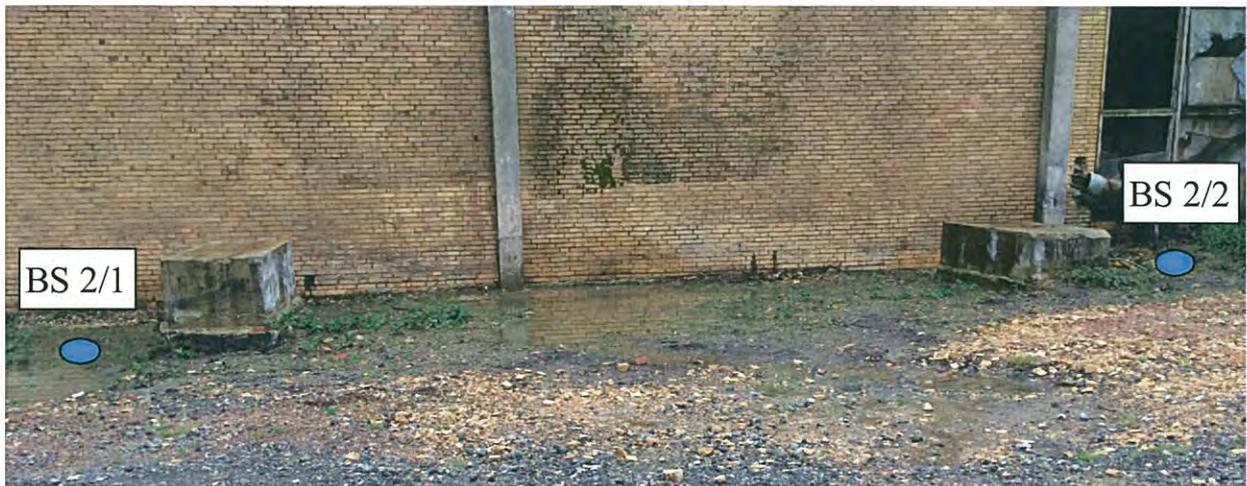
Aufschlussarbeiten/Probenahmen: Jeweils an den früheren Stirnseiten des oberirdischen Tanks wurden die Sondierungen BS 2/1 und BS 2/2 bis in 2 m Tiefe niedergebracht; ab 0,7 m bzw. 1,1 m stand Lias-Ton an. In BS 2/1 wurde in den oberen 10 cm des Erdreichs sensorisch eine Öl-Belastung festgestellt. Die sonstigen Bodenhorizonte waren sensorisch unauffällig.

Abbildung 3: Blick auf BS 2/1 und BS 2/2 am ehemaligen Standortplatz des Schweröltanks. Blickrichtung O.

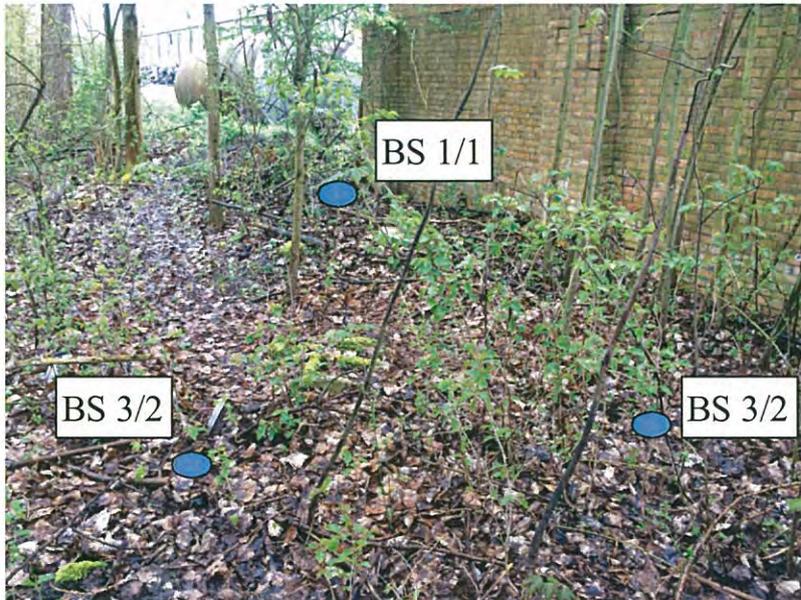
→ Aufschlussarbeiten/Probenahmen: Vor Ort konnten keine Hinweise auf Bauteile des Abscheiders festgestellt werden. Die beiden Aufschlussbohrungen BS 3/1 und BS 3/2 wurden links und rechts des vermutlichen (ehemaligen) Standorts bis in jeweils 2 m Tiefe abgeteuft. Der Lias-Ton stand auch hier bereits am 0,45 bzw. 0,7 m unter Geländeoberfläche an. Sensorische Auffälligkeiten wurden nicht detektiert. Hinweis: Die Sondierung BS 1/1 vom 120-m³-Schweröltank liegt ebenfalls im potenziellen Einzugsbereich der früheren Ölabscheideanlage. Hierin wurden keine Auffälligkeiten bis 2 m Tiefe festgestellt.

Abbildung 4: Blick auf BS 3/1 und BS 3/2 im Bereich des ehemaligen Ölabscheiders. Im Hintergrund ist BS 1/1 zu sehen. Blickrichtung NO.

Bewertung/Fazit: Die Sondierungen am Standort des ehemaligen Ölabscheiders erbrachten weder sensorisch noch analytisch Hinweise auf eine Bodenbelastung. Im Zuge der geplanten Abrissarbeiten auf dem Gelände sollten hier Suchschürfe unter gutachterlicher Begleitung durchgeführt werden, um den Bereich noch einmal näher zu inspizieren.

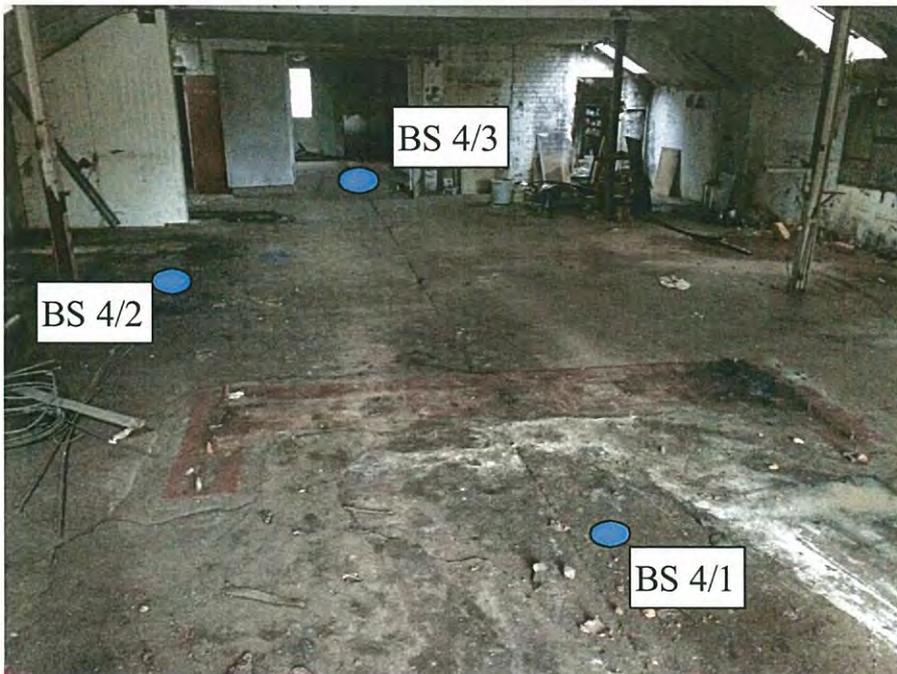
Aufschlussarbeiten/Probenahmen: Im Bereich der ehemaligen Schlosserei bzw. Kfz-Werkstatt wurden insgesamt drei Rammkernsondierungen (BS 4/1 bis BS 4/3) bis in maximal 2,8 m Tiefe abgeteuft. Da der Lias-Ton bereits ab 0,4/0,5 m Tiefe anstand wurde auf den geplanten Bau einer Bodenluftmessstelle verzichtet. Sensorische Auffälligkeiten wurden am Bohrgut nicht erkannt.

Abbildung 5 Blick auf die Sondierpunkte im Bereich der ehemaligen Schlosserei/Lackiererei. Blickrichtung O.

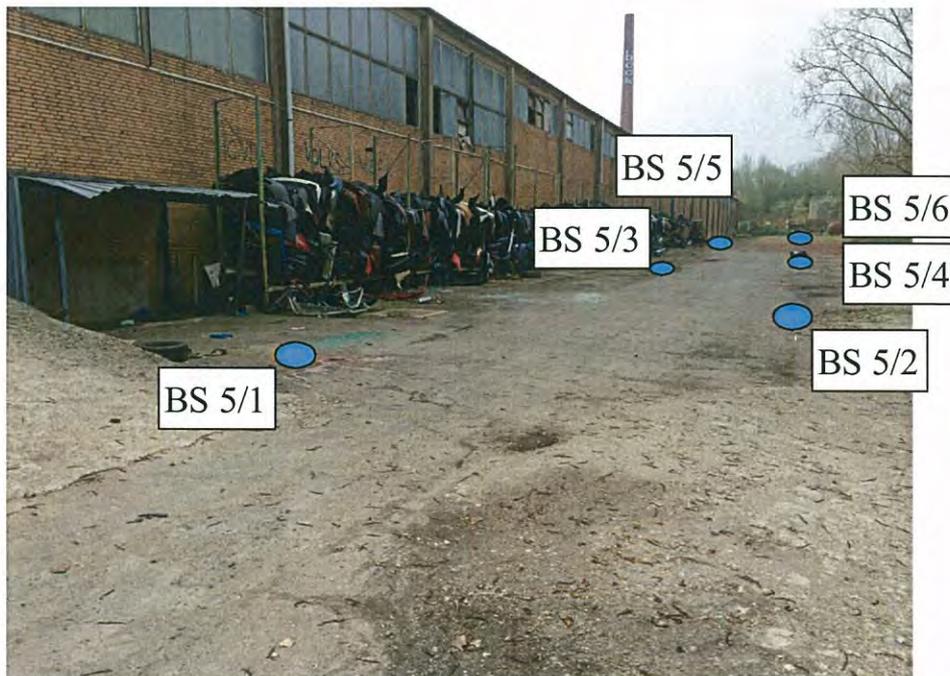
Aufschlussarbeiten/Probenahmen: Im ehemaligen Lagerbereich der PCB-gefüllten Trafos wurden insgesamt sechs Rammkernsondierungen (BS 5/1 bis BS 5/6) bis in maximal 2,8 m Tiefe abgeteuft. An fünf von sechs Punkten lagen Asphaltdecken vor, nur an BS 5/6 war der Boden unversiegelt. Das Bohrgut war an sämtlichen Aufschlusspunkten unauffällig.

Abbildung 6: Blick auf BS 5/1, BS 5/2, BS 5/3, BS 5/4, und BS 5/5 und BS 5/6 im Bereich der PCB-Fläche. Blickrichtung SSO.

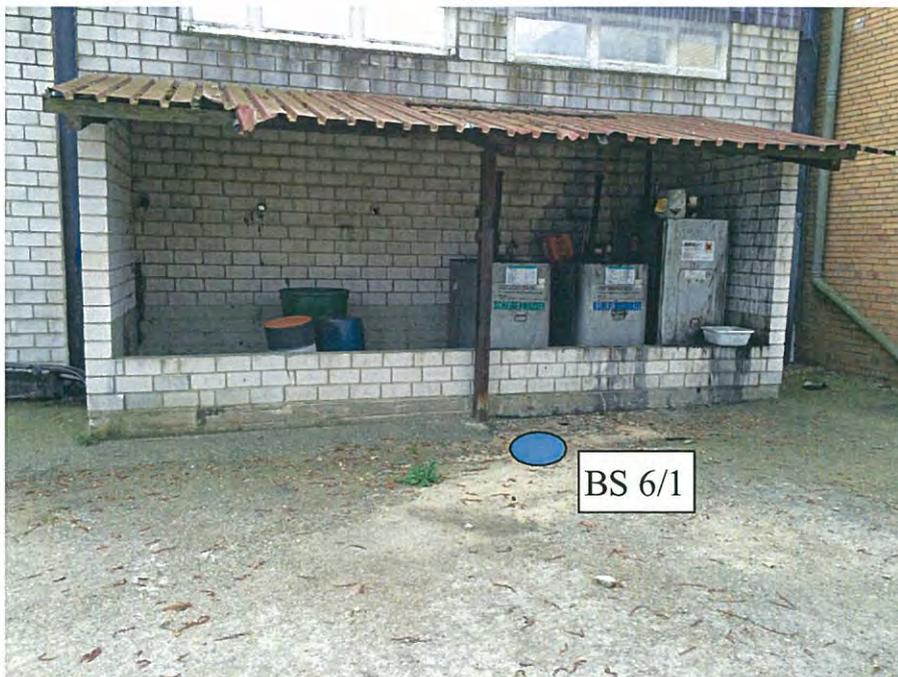
Aufschlussarbeiten/Probenahmen: Im Bereich des ehemaligen Altöllagers wurde eine Rammkernsondierung mit 3 m Tiefe abgeteuft. Das Bohrgut sowie die Analyseergebnisse sind unauffällig.

Abbildung 7: Blick auf BS 6/1 im Bereich des Altöllagers. Blickrichtung O.

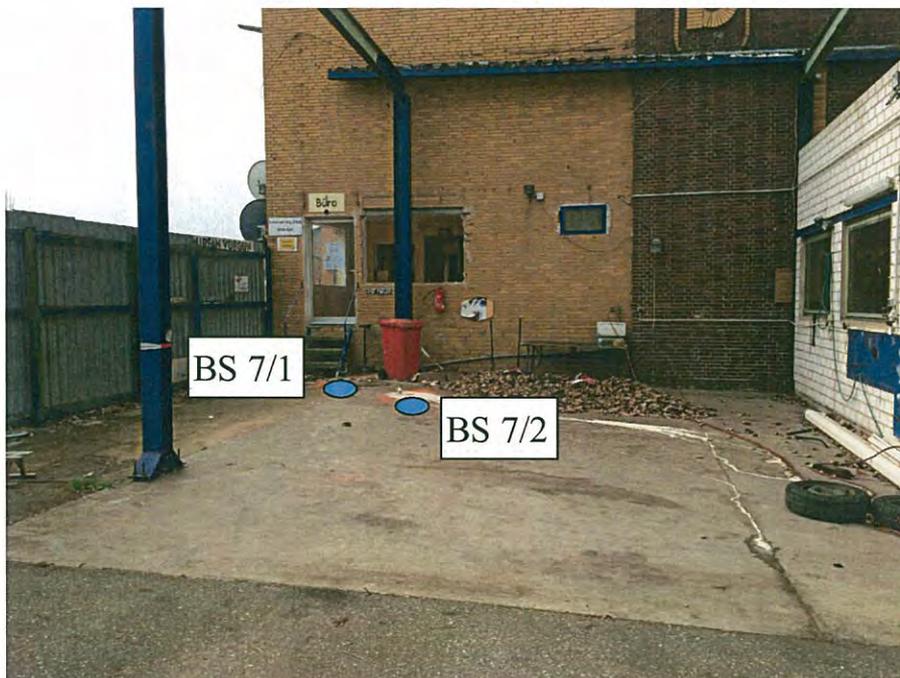
Aufschlussarbeiten/Probenahmen: Im Bereich des ehemaligen Ölabscheiders (unterirdische Bauwerksteile) wurden zwei Rammkernsondierungen (BS 7/1 und BS 7/2) mit jeweils 3 m Tiefe niedergebracht. Das Bohrgut war insgesamt unauffällig. Es wurden auch keine Hinweise auf frühere Wasserzutritte in den Boden (aus dem ggf. brüchigen Abscheidesystem) festgestellt.

Abbildung 8: Blick auf BS 7/1 und BS 7/2 im Bereich des ehemaligen Autozerlegeplatzes mit Ölabscheider. Blickrichtung S.

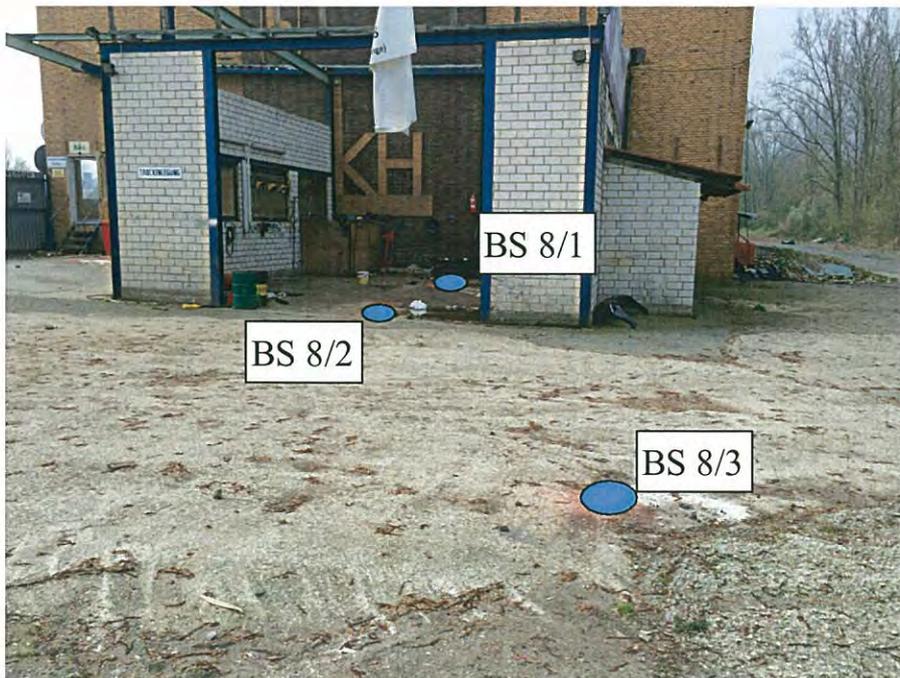
→ Aufschlussarbeiten/Probenahmen: Im Bereich des ehemaligen Zerlegeplatzes wurden drei Rammkernsondierungen mit 3 m Tiefe abgeteuft. BS 3/2 wurde am tiefsten Geländepunkt auf der Freifläche positioniert, während die beiden übrigen Punkte im überdachten Bereich lagen. Das Bohrgut wies keine Auffälligkeiten auf.

Abbildung 9: Blick auf die Beprobungspunkte im Bereich des ehemaligen Autozerlegeplatzes. Blickrichtung S.

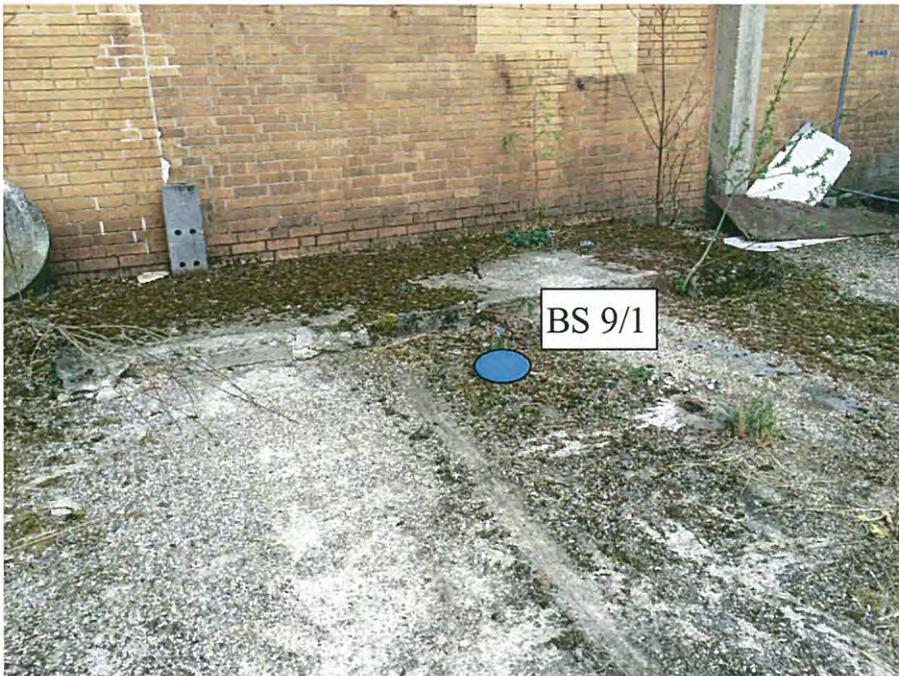
Aufschlussarbeiten/Probenahmen: Nach nochmaliger Überprüfung der örtlichen Gegebenheiten wurde als wahrscheinlichster Standort für die frühere Betankungsanlage ein Bereich nahe der Hallenwand festgestellt. Dort wurde die Rammkernsondierung BS 9/1 bis in 2,1 m Tiefe abgeteuft. Das Bohrgut war unauffällig.

Abbildung 10: Blick auf BS 9/1 im Bereich des vermuteten ehemaligen Tankstellenplatzes. Blickrichtung W.

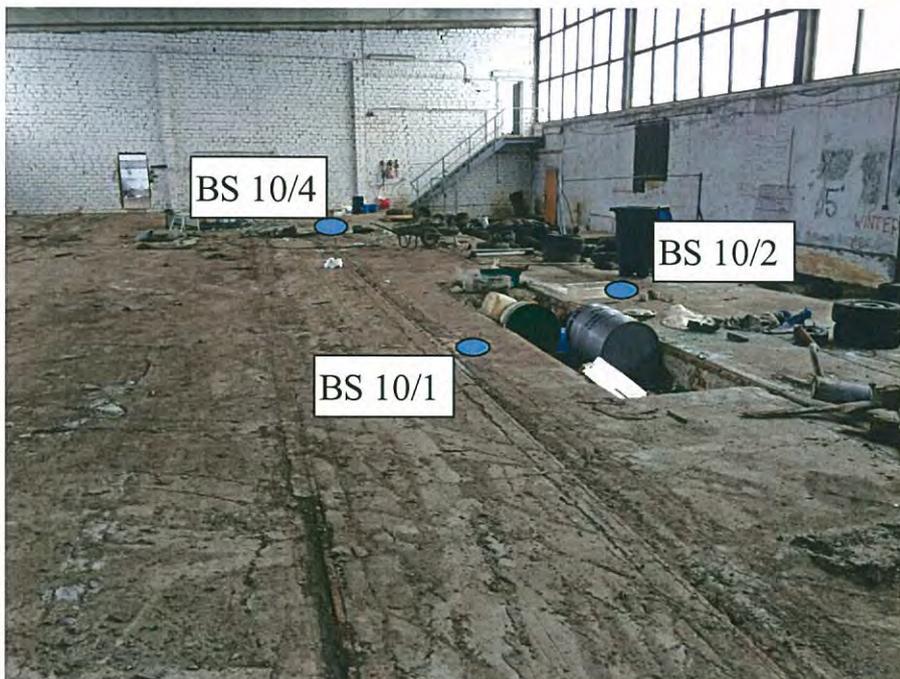
Untersuchungsergebnisse: Im Bereich der vorgefundenen zwei ehemaligen Wartungs- bzw. Ölwechselgruben wurden insgesamt vier Rammkernsondierungen (BS 10/1 bis BS 10/4) mit jeweils 3 m Tiefe abgeteuf. Das Bohrgut war an allen Probenpunkten unauffällig.

Abbildung 11: Blick auf BS 10/1, BS 10/2 und BS 10/4 im Bereich der ehemaligen Wartungsgruben. Blickrichtung NNO. (BS 10/3 nicht im Bild).

Bewertung/Fazit: An den geprüften Bodenmischproben wurden keine auffälligen Schadstoffkonzentrationen gemessen. Eine altlastrelevante Beeinträchtigung der Teilbereiche an den Gruben in der großen Halle ist nicht festgestellt worden. Hinweis: Die Betonfußböden in der Halle sind augenscheinlich in weiten Abschnitten mit Öl verunreinigt. Es kann nicht ausgeschlossen werden, dass z. B. unter rissigen Betonfußbodenabschnitten lokale Öl-Verunreinigungen vorliegen.
